Septembre 2011

Restauration d'une frayère à Brochet sur le fleuve Orne

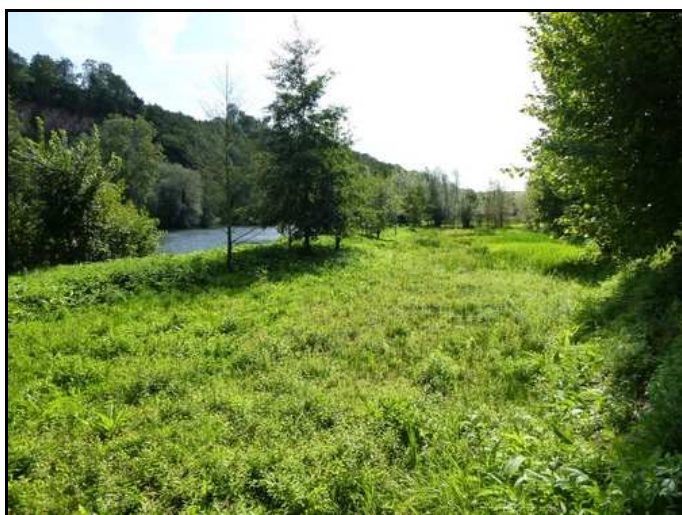
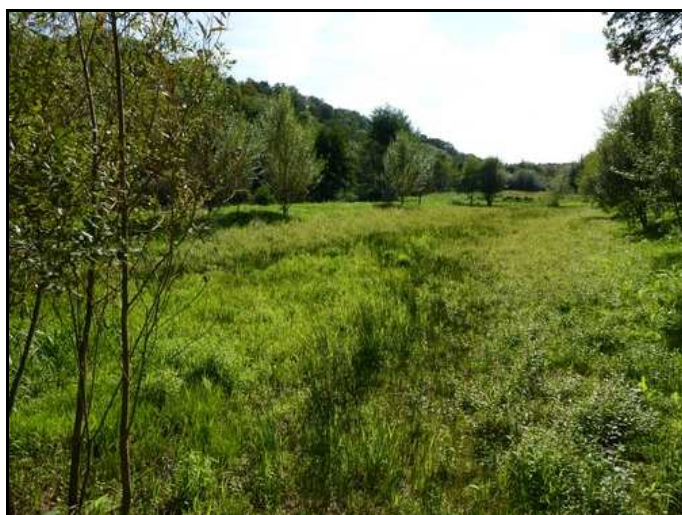
Figure 4 : Frayère à Brochet avant travaux

Le projet consistait simplement à décaisser légèrement le terrain de 0,6 m sous le niveau d'étiage de l'Orne sur une superficie de 2000 m². La frayère se découpait en deux parties avec un canal médian les reliant. Une rigole de vidange a été creusée dans chacune des parties et une ouverture a été faite sur l'Orne avec l'équipement d'un vannage. Ce vannage devait permettre d'éviter la mise à sec de la zone humide. Les berges en pente douce ont étéensemencées en « prairie naturelle ».

Cette frayère s'est avérée efficace puisque des brochets adultes ont été observés certaines années en période de reproduction. Des brochetons ont même été capturés lors d'une pêche de sondage à l'électricité au niveau de la frayère.

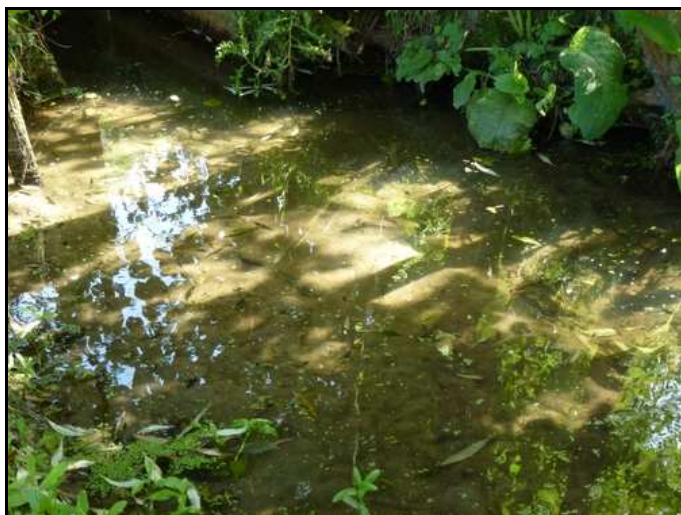
Figure 5 : Comblement d'un fossé de vidange

Malheureusement, du fait de crues répétées chargées en matières en suspension, les rigoles de vidange et la prise d'eau se sont peu à peu comblées de sédiments (Figures 5 et 6) rendant la frayère favorable à la reproduction du Brochet uniquement lors de niveaux d'eau importants. Par ailleurs, la végétation arborée s'est développée autour de la frayère ombrageant partiellement la zone.

Les fossés de vidange ont été recreusés dans chacune des deux parties pour atteindre 1,1m de profondeur. Tout étant en communication, les géniteurs peuvent ainsi avoir accès à la totalité de la frayère et les juvéniles peuvent, quant à eux, rejoindre le fleuve Orne pour leur phase de croissance.

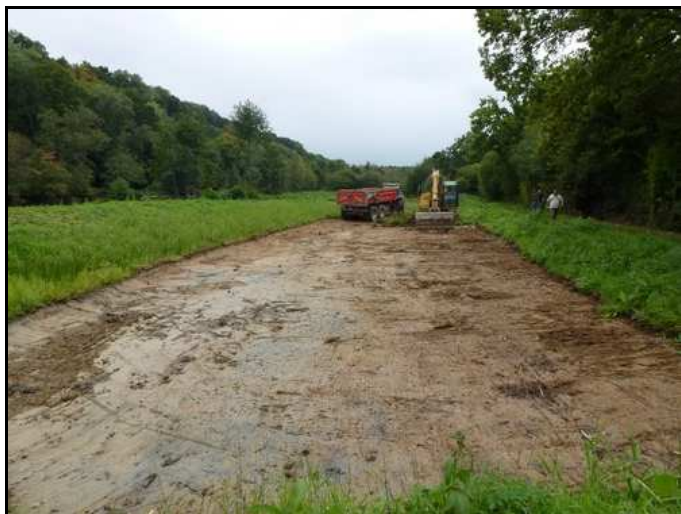
Figure 7 : Curage de la frayère

Au total, 1600 m³ de matériaux ont été retirés de la frayère (Figure 7) et régalés le long des berges pour améliorer la qualité du parcours de pêche géré par les AAPPMA locales (Figure 8).

Les travaux ont consisté à retirer à l'aide d'une pelle mécanique une partie des matériaux accumulés depuis 2003 sur toute la frayère soit sur 2000 m². Un reprofilage avec une pente douce d'environ 3% a été effectué depuis la digue jusqu'au fossé de vidange.

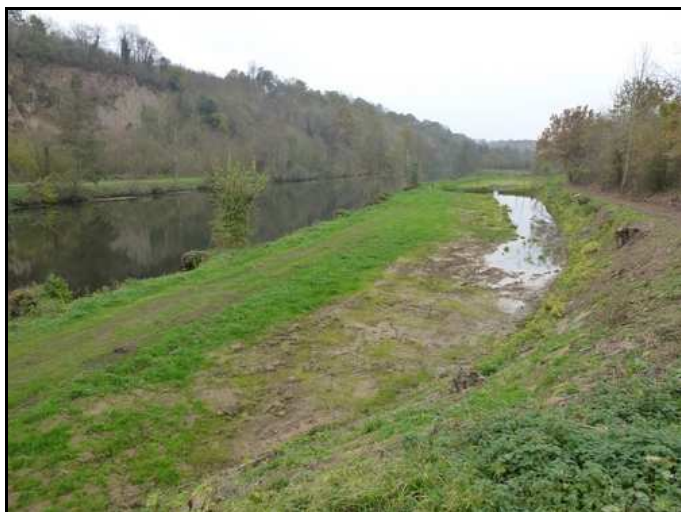
Figure 9 : Vue générale de la frayère après travaux

Afin que la frayère puisse être fonctionnelle dès l'hiver 2011-2012, une partie de la glycérie, espèce végétale favorable pour la reproduction du brochet présente au niveau de la frayère, a été arrachée avant travaux, puis replantée. La zone a également été ensemencée avec un mélange de graminées (fétuques, ray-grass). Suite à ces deux interventions, la frayère est déjà partiellement végétalisée et prête à accueillir des géniteurs (Figures 9 et 10).

Enfin, tous les arbres autour de la frayère ont été abattus afin d'obtenir un éclairage maximal de la zone et favoriser le développement du plancton, nourriture du Brochet durant les premiers stades.

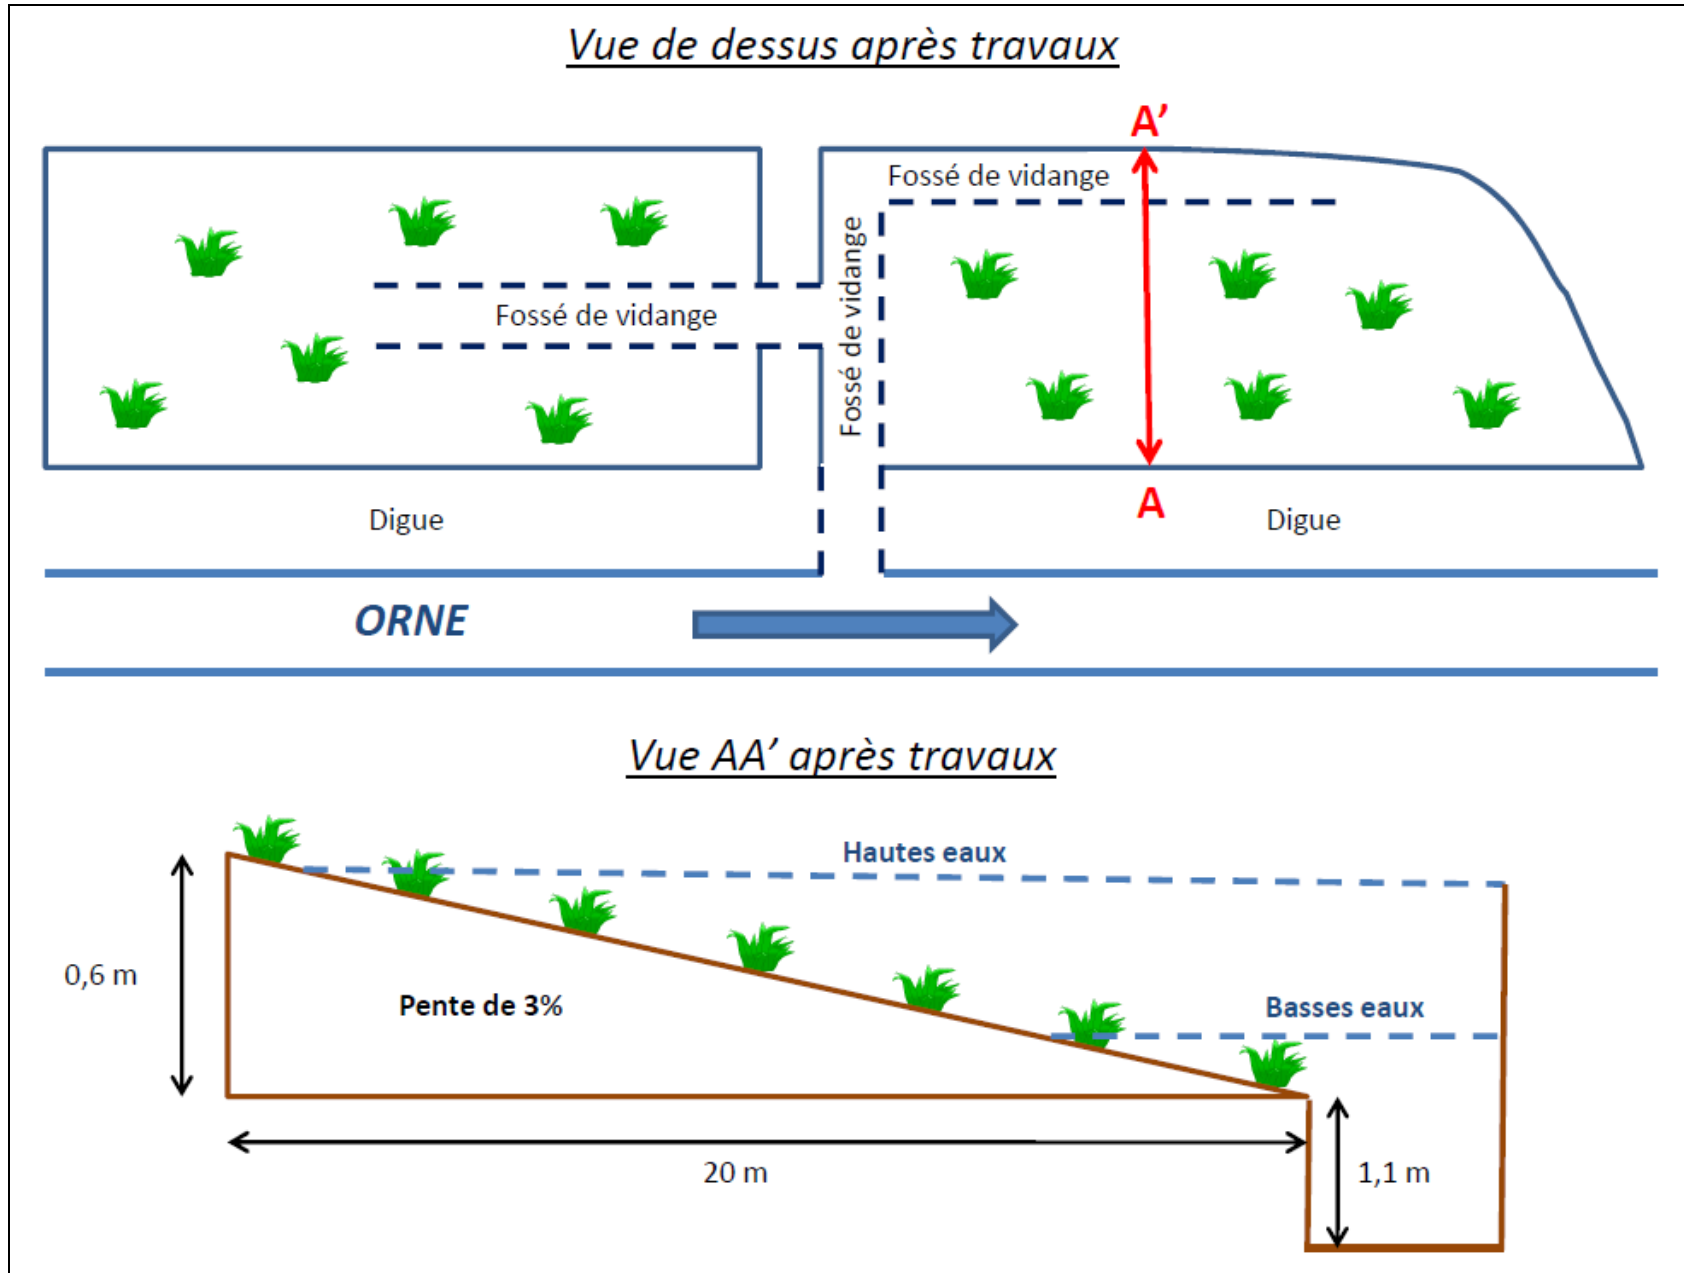
Figure 11 : Schéma de restauration d'une frayère à Brochet sur le fleuve Orne

La définition des cotes s'est faite par rapport au débit d'étiage, l'objectif étant un assèchement progressif de la zone en période d'étiage tout en conservant un peu d'eau au niveau des fossés et un ennoisement important dès l'atteinte du module (débit moyen) du cours d'eau.

Le schéma de cette opération de restauration est présenté en figure 11.
