SUIVI DE LA REPRODUCTION DE LA TRUITE DE MER AU NIVEAU DES AFFLUENTS DE L'ORNE

-
Hiver 2018-2019

*Fédération du Calvados pour la Pêche
et la Protection du Milieu Aquatique
3, rue de Bruxelles 14120 MONDEVILLE
02.31.44.63.00*

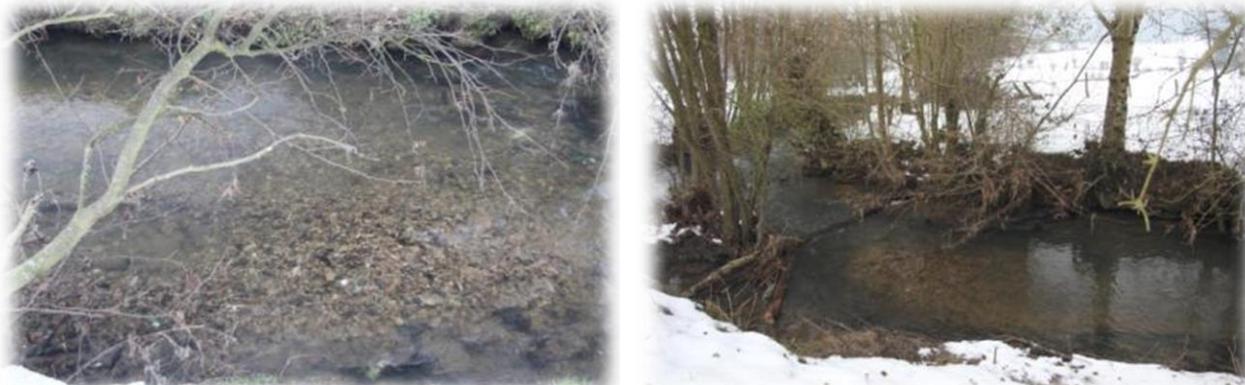
Figure 4 : Frayères de Truite de mer

La femelle creuse une cuvette en forme de sillon (*Figure 4*) au-dessus de laquelle elle va émettre ses ovules. Les œufs sont ensuite recouverts de cailloux. C'est cet ensemble « cuvette » + « dôme de cailloux » qui sera nommé par la suite « frayère ». Les adultes quittent immédiatement les zones de frai après la dépose d'œufs. L'incubation a lieu dans l'espace interstitiel des cailloux. L'éclosion et l'émergence des alevins se passent respectivement au bout de 400 et 800 degrés-jour (BAGLINIERE et MAISSE, 1991).

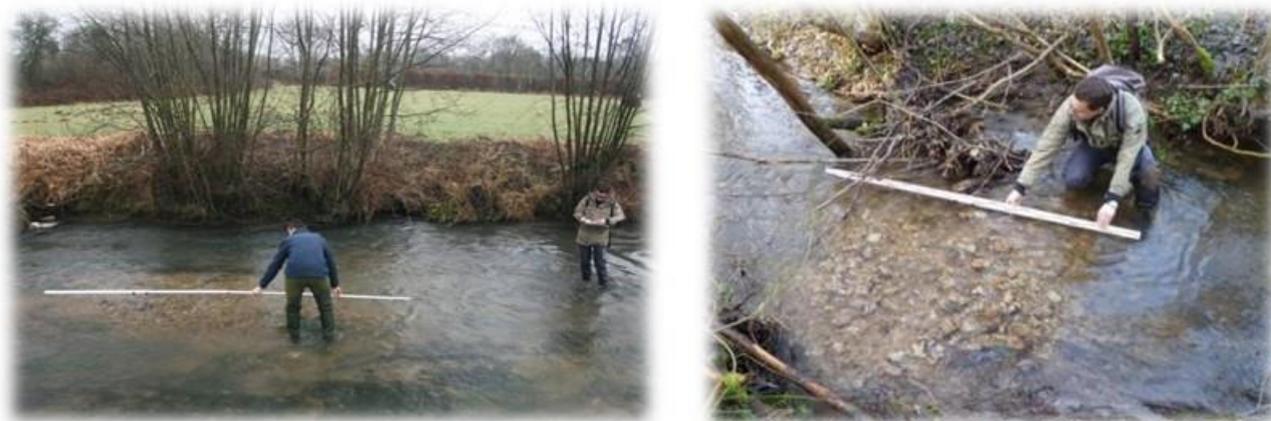
Figure 7 : Géo-localisation d'un nid et mesure des dimensions des dômes

Ce suivi consiste à parcourir l'ensemble de la rivière depuis l'aval, en décrivant et en localisant grâce à un GPS toutes les zones de frayère (Figure 7). Les données saisies au GPS alimentent ensuite une base de données sous SIG (MapInfo). Les données recueillies sont : le nombre de frayères par point, le type de substrat utilisé et les dimensions de la frayère.

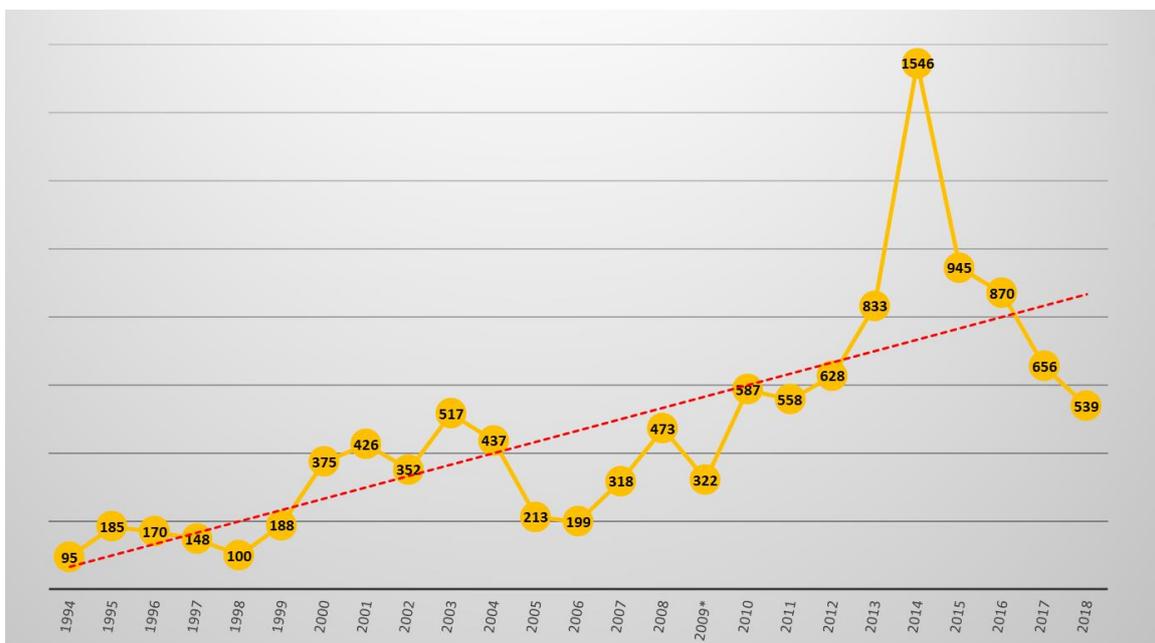
Figure 9 : Remontées de Truite de mer depuis 1994 au niveau de la station du Grand Moulin

En 2018, le contingent migrant ayant franchi le seuil du Grand Moulin comptait 539 individus. Bien qu'il ne s'agisse pas d'une année exceptionnelle comme en 2014 (1546 individus), les effectifs restent supérieurs à la moyenne calculée depuis 1994 (Figure 9).

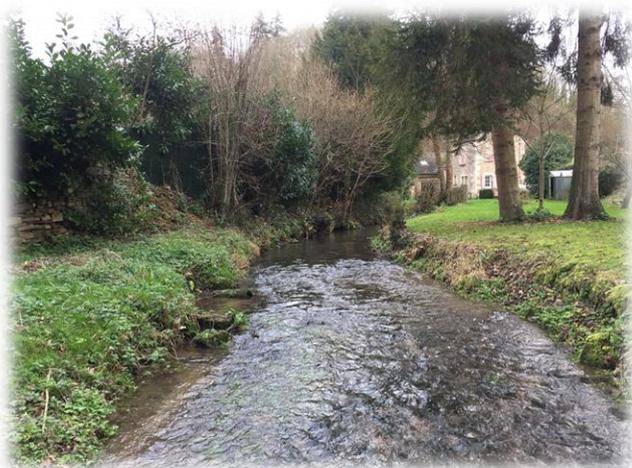
Figure 10 : Radier

La Guigne est un affluent, rive gauche de l'Orne. Sa confluence dans le bief du seuil du Moulin de Bully nuit à son attractivité et peut expliquer l'absence de frayères de Truite de mer. Certes, son état écologique a été jugé moyen. Néanmoins, elle présente sur certains tronçons des faciès d'écoulement et un substrat intéressants pour la reproduction de la Truite fario (*Figure 10*). Durant les prospections, des frayères de truites sédentaires ont été observées. Même si des truites de mer arrivaient à s'engager dans la Guigne, leur migration serait perturbée par la présence d'ouvrages hydrauliques, le plus problématique sur la partie aval étant celui alimentant le moulin Neuf (*Figure 11*). Des réflexions ont été engagées par le passé pour rétablir la continuité écologique sur l'ensemble de l'axe mais elles n'ont pas abouti à des travaux, faute de financement.

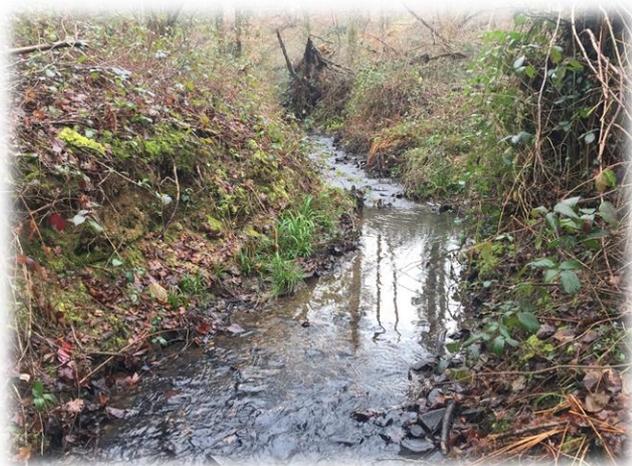
Figure 12 : Habitat de reproduction

Affluent rive droite, le ruisseau de la Grande Vallée s'écoule en grande partie au sein de la forêt de Grimbosq. Sa pente importante sur la partie aval se traduit par des écoulements essentiellement courants et une granulométrie trop grossière pour servir de support de reproduction (*Figure 12*). En amont, les habitats de reproduction deviennent plus nombreux. Néanmoins, bien qu'ils soient accessibles, seulement 5 nids ont été dénombrés dont la plupart sur son affluent le Coupe-Gorge, en raison d'un plus fort débit d'attrait. De nombreux obstacles ont été recensés, qu'il s'agisse de passages routiers ou de veines rocheuses. Le plus impactant est la digue du plan d'eau de la ville de Caen. Il constitue un verrou infranchissable et dégrade fortement la qualité de l'eau, notamment en basses eaux (*Figure 13*). Une étude a été lancée par la communauté d'agglomération Caen-la-Mer, propriétaire du site, en vue de rétablir la continuité écologique. D'autres petits ouvrages présents en aval seront à traiter pour que le gain écologique soit maximal.

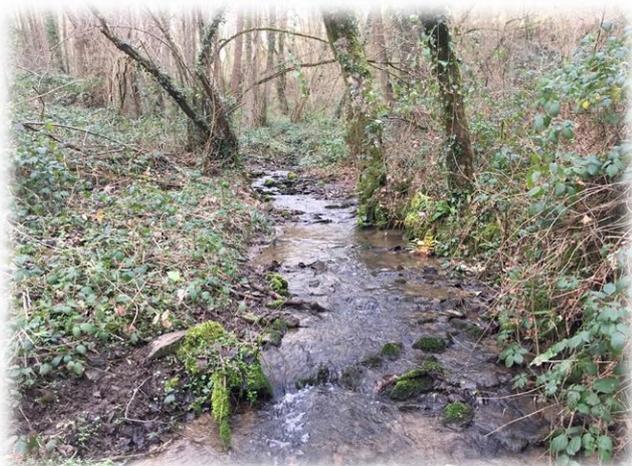
Figure 14 : Contexte forestier

Bien qu'il soit de petite taille, cet affluent rive gauche de l'Orne n'en reste pas moins intéressant pour la Truite de mer. En effet, la granulométrie constituée de galets convient parfaitement aux exigences de l'espèce. Le contexte forestier dans lequel il s'écoule, le protège d'éventuelles perturbations (Figure 14). Seuls des systèmes racinaires sont difficilement franchissables (Figure 15). Malgré son bon état écologique, aucune frayère n'a été vue, la faute à un attrait limité en cas de faible débit, comme ce fut le cas durant l'automne 2018.

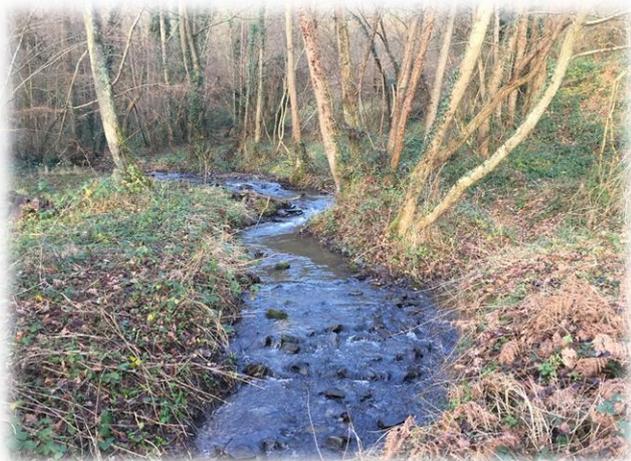
Figure 16 : Faciès d'écoulement

Confluent en rive gauche juste en aval de l'ancien seuil du Moulin d'Anger, le Flagy présente un fort potentiel pour la production de juvéniles de Truite. Les fonds couverts de galets, le faible colmatage sur la partie aval, les abris nombreux constitués de fosses ou de systèmes racinaires ainsi que l'absence d'ouvrages, lui assurent une bonne fonctionnalité (Figure 16). Elle se confirme avec l'observation de 23 frayères. Le Flagy a été déplacé à plusieurs reprises, sans que cela ne crée de discontinuité majeure. Par contre, l'amont du bassin se trouve totalement déconnecté par la présence d'une veine rocheuse au niveau du lieu-dit « Flagy » (Figure 17). A ce niveau, le colmatage des fonds s'intensifie en lien avec les pratiques agricoles et notamment le piétinement bovin. La mise en place de clôtures et d'abreuvoirs permettrait de limiter le phénomène, favorisant ainsi le déroulement des phases d'incubation/éclosion des œufs. L'aménagement de la veine rocheuse permettrait d'augmenter le linéaire colonisable par les géniteurs.

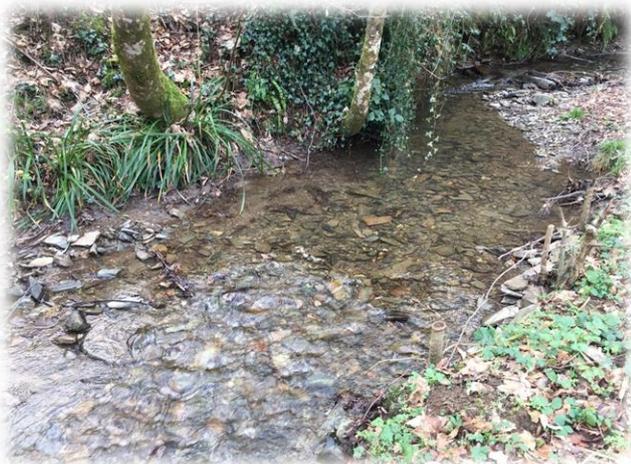
Figure 18 : Granulométrie

Les écoulements courants, la nature du substrat et l'absence de colmatage pourraient faire du Cropton une véritable nurserie pour les truites de mer (Figure 18). Malheureusement, seule une frayère de Truite de mer a été dénombrée. Sa confluence en rive gauche au niveau d'une retenue de barrage, en l'occurrence celui de l'usine hydroélectrique de Brioux, limite son attrait tout particulièrement en cas de bas débit. De plus, le Cropton et son affluent principal, l'Aunay d'Ouffières, sont très rapidement cloisonnés par des buses et des ouvrages routiers infranchissables (Figure 19). Une suppression et un aménagement de ces ouvrages permettraient aux géniteurs d'exploiter les habitats de reproduction situés en amont.

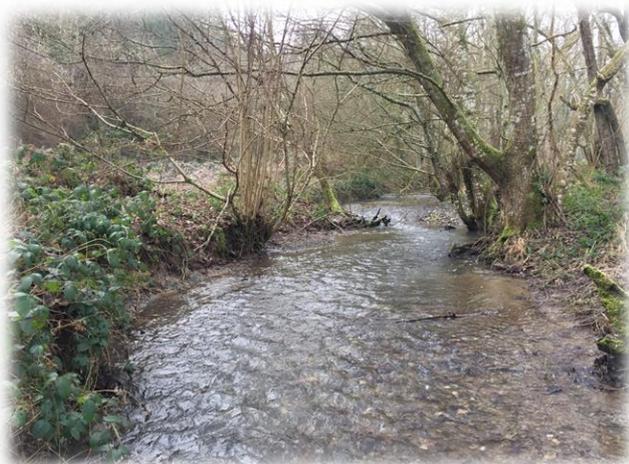
Figure 20 : Habitats de reproduction

Le Vingt-Bec a toujours été considéré comme l'affluent de l'Orne le plus productif. Il possède d'ailleurs le record départemental du nombre de juvéniles capturés durant 5 minutes effectives de pêche électrique (Protocole indice truite). En concentrant plus de la moitié des frayères, il confirme son rôle majeur dans la dynamique de la population de Truite de mer du bassin de l'Orne. Certes, il possède les surfaces de production les plus nombreuses (Figure 20). Néanmoins, avant de pouvoir y accéder, les géniteurs doivent franchir un certain nombre d'obstacles et non des moindres, avec en premier lieu l'ouvrage routier situé au niveau de sa confluence en rive gauche de l'Orne (Figure 21). Le radier du pont a été calé en fonction de la cote du déversoir du seuil de l'ancienne usine hydroélectrique du Hom, situé en aval sur l'Orne. Depuis l'arrêt de l'activité, les vannes ont été

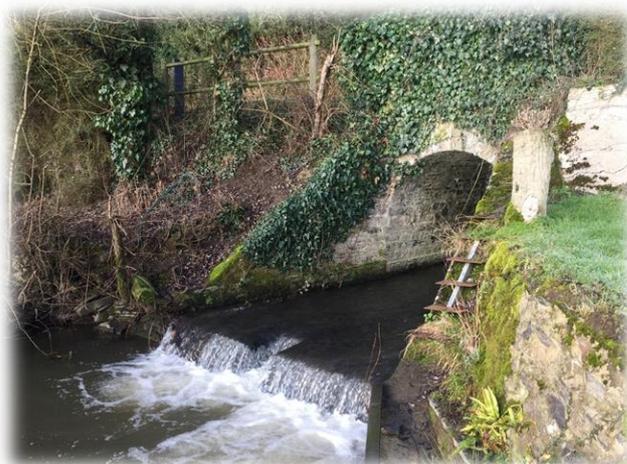
Figure 21 : Radier de pont (ROE113616)

ouvertes. Le niveau de la retenue a logiquement diminué, déconnectant de fait le Vingt-Bec. Pour qu'il puisse à nouveau être accessible, le débit de l'Orne doit dépasser 15 m³/s, afin que l'ouvrage se mette à nouveau en charge. Au regard de la densité de nids, les géniteurs ont réussi à trouver une fenêtre hydrologique favorable. Dès lors, ils ont colonisé l'ensemble de l'axe jusqu'à l'ancienne retenue ONF, au niveau de la forêt de Valcongrain (ROE77159). Ils ont également utilisé les habitats de reproduction présents sur l'affluent du Bois Normand. Là-encore, ils ont été stoppés par une digue de plan d'eau (Figure 22). Autant l'aménagement de la digue du plan d'eau ONF ne semble pas opportun au regard de l'absence d'impact en termes de qualité d'eau (retenue vide) et des faibles enjeux en amont, autant celle du Bois Normand constitue une priorité. Toutefois, en cas de travaux, les opérateurs devront tenir compte de la présence d'une population d'Ecrevisse à pattes blanches en aval et donc prendre un maximum de précautions.

L'année 2019 constituera une année importante pour le Vingt-Bec. Dans un premier temps, il est prévu que le seuil du Hom soit effacé et que la confluence soit réaménagée. De plus, la Communauté de Communes Cingal-Suisse Normande doit normalement lancer un programme de restauration du lit et des berges avec la mise en place de clôtures et des abreuvoirs sur les secteurs piétinés. En outre, elle souhaite traiter certains ouvrages problématiques. Le ruisseau de la Maladrerie mériterait ainsi d'être reconnecté, compte tenu de son fort potentiel (Figure 23). Enfin, des renaturations pourraient résoudre certaines discontinuités, notamment au niveau du ruisseau de la Vallée (Figure 24).

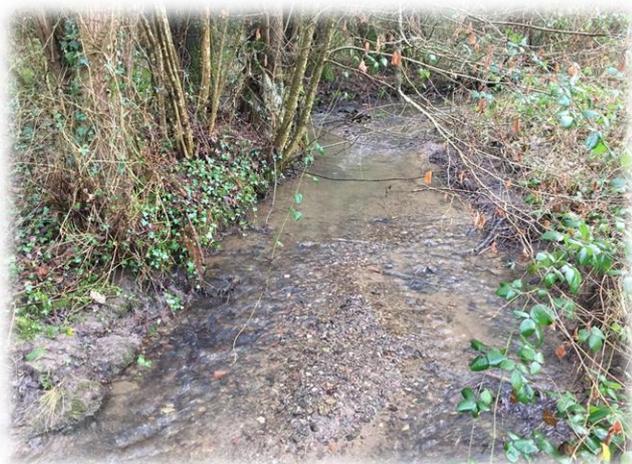
Figure 25 : Zone de frayère

A la différence du Vingt-Bec situé tout proche, le Val Québert est libre d'obstacles et accessible depuis sa confluence, quel que soit le débit de l'Orne. S'écoulant dans un contexte forestier sur sa partie aval, il présente une forte proportion de radiers et un substrat peu colmaté constitué de galets (*Figure 25*). Les géniteurs ont profité de ces caractéristiques favorables pour établir 23 frayères, malgré le gabarit limité. La problématique majeure sur ce cours d'eau est la présence d'un captage AEP sur la partie amont du bassin, au niveau du lieu-dit « Fontaine Bouillante ». Il génère des assecs réguliers en période d'étiage. Des seuils modestes et des embâcles sont également à retirer pour rétablir parfaitement la continuité écologique (*Figure 26*).

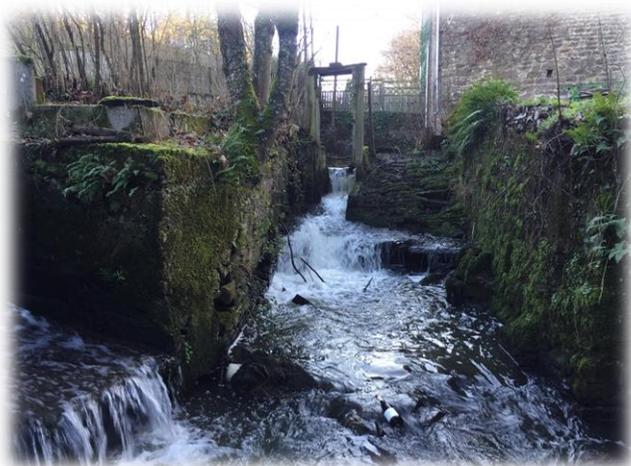
Figure 27 : Seuil aval (ROE117207)

Le Traspy conflue dans le canal de fuite de la microcentrale de l'Emallerie avant de regagner l'Orne en rive droite. Son attrait est conditionné par le débit dans ce bras et donc par l'activité hydroélectrique du barrage. La présence de plusieurs ouvrages problématiques sur la partie aval limite fortement la colonisation du bassin par les géniteurs. Le premier d'entre eux se situe 150 m en amont de la confluence. L'usage a disparu mais pas le seuil de dérivation. Sa configuration et sa hauteur de chute supérieure à 1 m, le rendent très difficilement franchissable (*Figure 27*). Deux nouveaux seuils entravent la libre circulation piscicole, 200 m en amont, au niveau d'une ancienne pisciculture (*Figure 28*). Ces trois ouvrages ne sont pas équipés de passe à poissons. Ceci est d'autant plus regrettable que des investissements importants ont été faits sur l'ouvrage suivant, à savoir le seuil du plan d'eau du Traspy, pour permettre le franchissement des poissons (*Figure 29*). Si ces premiers obstacles étaient traités, ainsi que celui en amont du camping (ROE117211), les truites de mer pourraient accéder aux nombreux habitats de reproduction présents en amont de Thury-Harcourt (*Figure 30*). Avant de recevoir les eaux de son principal affluent, le Vieux Honnier, le substrat est colmaté par les matières fines provenant du piétinement des berges et de l'érosion des sols, mais aussi en raison de problèmes d'assainissement en tête de bassin. Le colmatage est beaucoup moins marqué sur le Vieux Honnier dont la capacité de production de juvéniles est importante, en raison de la qualité des habitats aquatiques (*Figure 31*). Toutefois, la présence en aval d'une veine rocheuse, liée au déplacement du cours d'eau, limite sa colonisation (*Figure 32*). Au final, seules deux frayères de Truite de mer ont été observées. Par contre, de nombreuses frayères de truites sédentaires ont été trouvées sur le Traspy et le Vieux Honnier. Il est prévu qu'en 2020, la Communauté de Communes Cingal-Suisse Normande lance un programme de restauration du lit et des berges sur ce bassin. Il devra être complété par des travaux de restauration de la continuité écologique pour s'assurer que la capacité de production puisse être utilisée au mieux.

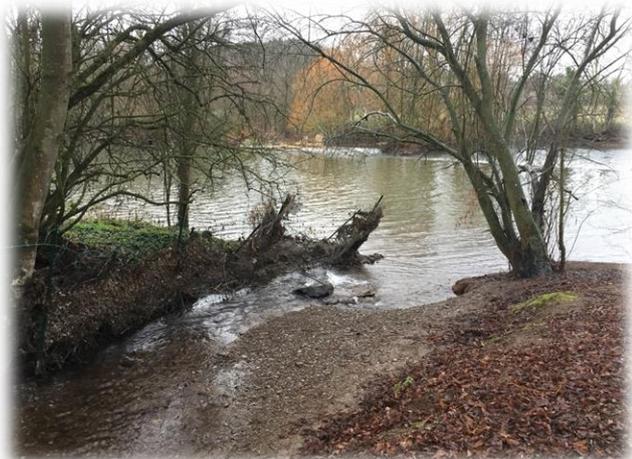
Figure 33 : Confluence

A l'instar de la Guigne, le ruisseau de la Vallée des Vaux conflue, en rive droite, dans le canal d'amenée d'un seuil, en l'occurrence celui de Caumont-sur-Orne (Figure 33). Bien que l'attrait soit réduit, 24 frayères ont été comptabilisées. S'écoulant entre bois et prairies, il bénéficie d'un environnement préservé. Les faciès courants recouverts de galets non colmatés conviennent parfaitement aux exigences de la Truite de mer (Figure 34). Les

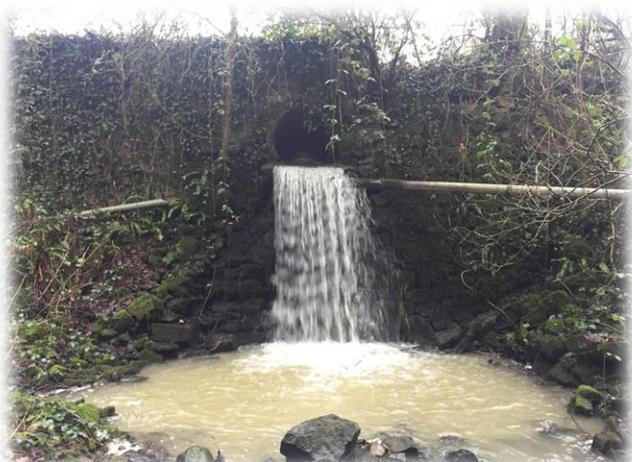
Figure 35 : Passage busé (ROE71929)

générateurs peuvent coloniser plus de 3 km, avant que leur migration ne soit stoppée par un passage busé infranchissable (Figure 35). Une renaturation sur quasiment 800 m est possible dans l'optique de rétablir la continuité écologique. Une pêcherie a été mise en place en aval. Son impact semble faible mais reste à surveiller, notamment en période d'étiage. En effet, son prélèvement pourrait compromettre le respect du débit biologique et son rejet pourrait altérer la qualité de l'eau. (Figure 36)

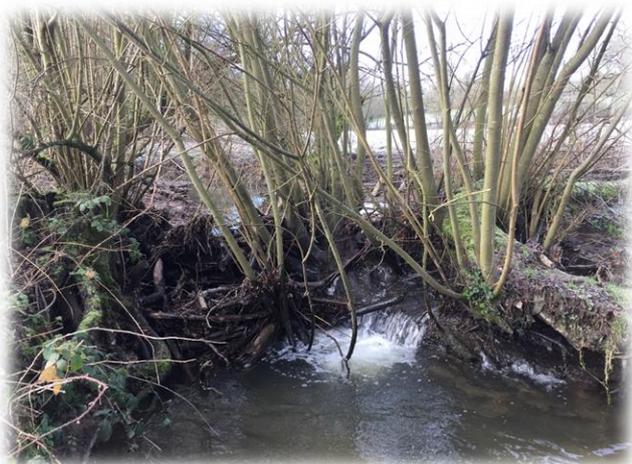
Figure 37 : Embâcle

L'Herbion conflue en rive gauche de l'Orne dans la retenue du seuil du Pont de la Mousse. Bien qu'il n'y ait pas d'ouvrages en aval, l'accessibilité n'en reste pas moins délicate, du fait du non entretien et de la présence de gros embâcles perturbant le bon écoulement des eaux (Figure 37). Ils pourraient expliquer le faible nombre de nids (2) trouvés alors que la capacité d'accueil est élevée comme en témoignent les nombreux secteurs intéressants pour le frai (Figure 38). Hormis les embâcles et autres systèmes racinaires, aucun obstacle majeur n'est à déplorer jusqu'au niveau du lieu-dit « le Fay ». Comme sur la plupart des affluents, le déplacement du cours d'eau s'est traduit par l'apparition d'une veine rocheuse (Figure 39). Une remise dans le talweg, encore bien visible, permettrait aux géniteurs d'accéder à l'amont du bassin. Un affluent prenant sa source dans le bois de Valcongrain pourrait être intéressant pour la dépose d'œufs mais, là encore, sa colonisation nécessite des travaux de renaturation pour s'affranchir d'un seuil d'érosion (Figure 40).

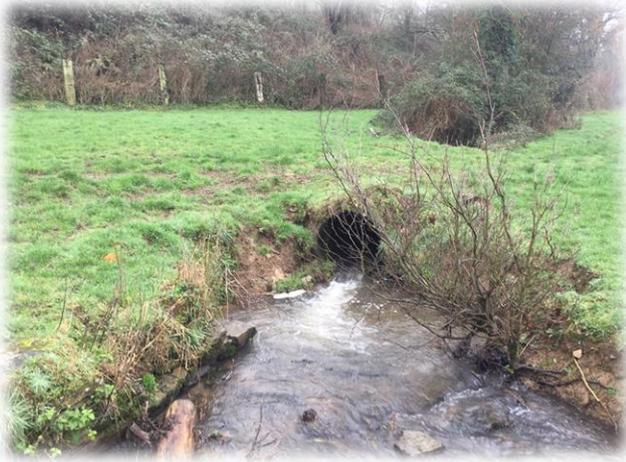
Figure 41 : Passage busé

Le ruisseau de la Porte est l'affluent prospecté le plus en amont sur le bassin. Contrairement aux autres affluents parcourus, il est soumis sur sa moitié aval à bon nombre de perturbations qui altèrent la qualité de l'eau et des habitats aquatiques. Il n'est donc pas étonnant de n'y retrouver que 5 nids. Tout d'abord, des ouvrages hydrauliques créent des discontinuités écologiques. Ainsi, en aval de Clécy, son cours a été déplacé avec la présence d'un passage busé et d'un seuil qui perturbent la libre circulation piscicole (Figure 41). Elle est définitivement condamnée au niveau du Hameau Sébire par le seuil infranchissable d'un ancien lavoir (Figure 42). De plus, des eaux usées non collectées dans Clécy viennent altérer la qualité de l'eau. Enfin, il présente un colmatage des fonds très important, notamment à cause d'un piétinement intensif, en amont de Clécy (Figure 43). Les zones les plus intéressantes se situent en haut du bassin dans un secteur forestier mais malheureusement elles sont inaccessibles (Figure 44). Comme pour le Traspy, des travaux de lutte contre le piétinement, associés à des opérations de rétablissement de la continuité écologique amélioreraient la capacité de production en juvéniles.
