FICHE "RCE"

Opérations de restauration de la continuité écologique

Intitulé de l'opération	Effacement de l'ancien seuil du moulin Vert		
Maître d'ouvrage	Fédération du Calvados pour la Pêche et la Protection du Milieu Aquatique		
SIRET	780 748 752 000 42		
Année de réalisation des travaux	2016	Bassin	VIRE
Cours d'eau	La Vire		
Enjeu/x de l'opération	Code Masse d'eau	HR314	
<input checked="" type="radio"/> Environnement / Biologie	Cadre réservé à la CATER CODE FICHE ROE57704_01		
<input type="radio"/> Hydraulique / Sécurité publique			
<input type="radio"/> Ressource en eau / Salubrité publique

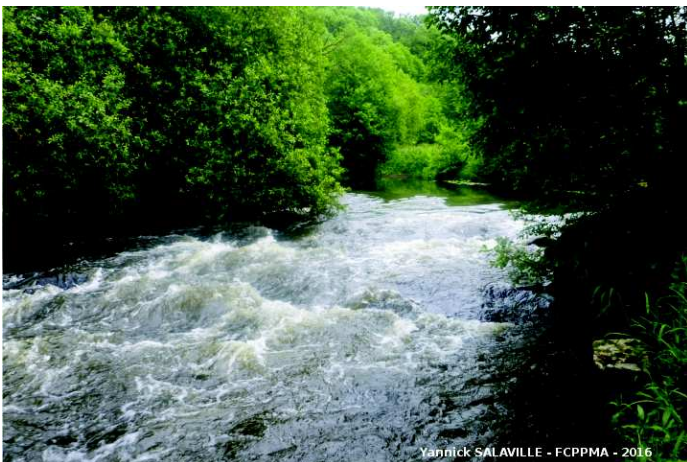
Avant

Construit en pierres, l'ouvrage était dans un état de ruine avancée. Une brèche avait été créée en rive gauche. L'autre partie de l'ouvrage était totalement colonisée par la végétation limitant ainsi la capacité d'écoulement en période de crues et conduisant à une inondation du moulin. Le canal d'aménée était toujours bien présent et alimenté en moyennes et hautes eaux. Les travaux ont consisté tout d'abord à abattre tous les arbres présents au niveau de l'ancien ouvrage. Les vestiges du seuil ont été démolis et la brèche existante élargie pour assurer un meilleur écoulement des eaux. La berge rive droite a été retalutée en pente douce. Les matériaux issus de la démolition de l'ancien seuil ont été utilisés pour reconstituer un radier d'une longueur d'environ 20 mètres et pour combler en partie le canal d'aménée.
